# エコジオ工法による砕石補強体が地盤改良工事に及ぼす影響 ～品質について～

(株)尾鍋組 正会員 ○大石新之介, 尾鍋哲也, 神村真  
三重大学大学院 国際会員 酒井俊典

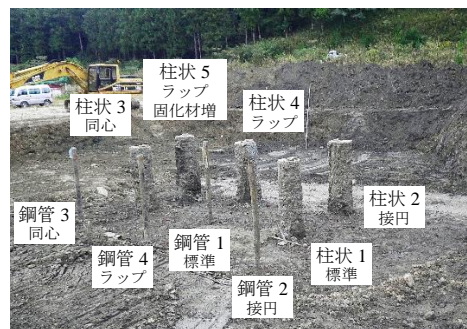
写真 1 GL-2m 地点の全景

柱状改良の施工後の杭径と計測した杭芯ずれの結果は、表 2 に示すようにいずれも 100mm 以内で基準を満たしている。写真 1 に各改良体の GL から 2m 掘り下げた時の状況を示す。柱状 2, 4, 5 は柱状改良体の側面に砕石が固まった状態で張り付いており、セメントスラリーが施工中に砕石補強体へ流入し固まった様子が伺える。写真 2 は柱状 2 について GL-2m 地点から更に柱状改良体の側面を 1.5m 程掘削して杭径を測定している状態である。柱状 2 は柱状改良体を砕石補強体と隣接させて施工しており、改良体同士の外周が接していた。柱状 4, 5 では、GL-2m 地点で柱状改良体と砕石補強体の径がそれぞれ 500mm と 210mm で、これらは杭頭での杭芯間距離と等しくなっており、施工が鉛直に行われていたと考えられる。

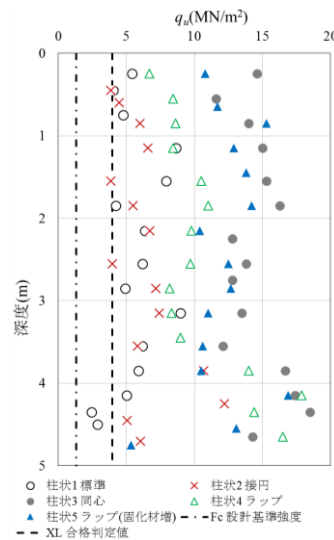
図1 深度別の一軸圧縮試験結果

表4に示すように、いずれのケースにおいても平均強度は合格判定値以上であり、強度の最小値も設計基準強度以上であることから、品質管理基準を満たしていると考えられる。また、強度は図1に示すように、柱状1≒柱状2 < 柱状4 < 柱状5 < 柱状3の関係が見られ、同じ杭芯間距離の柱状4と柱状5では、セメント量の多い柱状5の強度が大きく、全てのケースの中で杭芯間距離が最も近い柱状3の強度が最も大きい結果となった。これは柱状改良体と碎石補強体が重なるように施工することで、柱状改良体内部に取り込まれた碎石が、コンクリート中の骨材と同じような役割を果たし、柱状改良体の強度を高めたためと考えられる。
