砕石改良体構築工法による盛土地盤内の排水対策について

Drainage measures in embankments using crushed-stone improvement body

大石新之介*, 酒井俊典**, 田久勉***, 尾鍋哲也*, 濱口幸三*

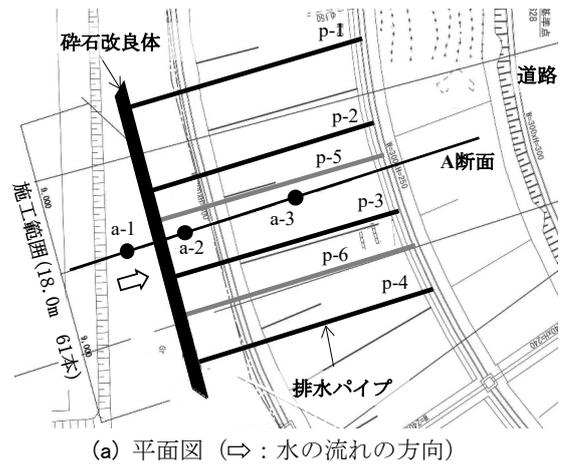
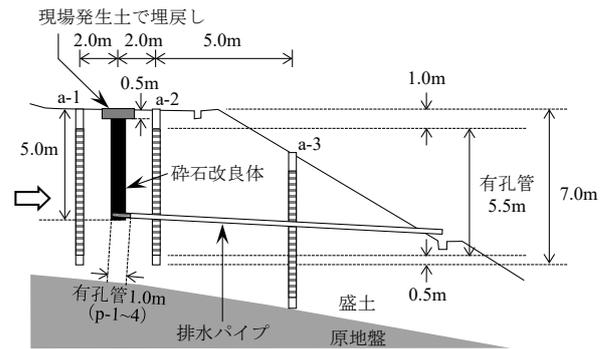
図-4 case1 の施工図^{7)加筆}

(a) 平面図 (⇨: 水の流れる方向)

(b) A断面の断面図 (⇨: 水の流れる方向)

図-4に試験箇所の施工状況を示す。砕石改良体は、20mmオーバーラップさせながら千鳥で配置し、延長18m、深度5mまで61本施工した。また、地表面の仕上げは地表面から水が流入しないよう0.5mの深度まで掘削し、砕石改良体頭部に不織布を敷設した後、現場発生土を振動コンパクターで締固めて埋戻した(写真-2)。水抜きボーリングは、写真-3に示す排水パイプを砕石改良

体に向けて2016年2月に4本(p-1~4)施工し、その後排水効果の確認を行うため2017年6月に追加で2本(p-5,6)の施工を行った。p-1~4は、砕石改良体下端に挿入した先端から1mの区間のみストレーナーとした。一方、p-5,6は全長にわたってストレーナーとした。なお、排水パイプは硬質塩化ビニル管(VP40)を使用し、延長15~16m、仰角5%で配置した。また、砕石改良体の上流側に水位観測孔a-1、下流側に水位観測孔a-2、離れたのり面にa-3を設置した。図-4(b)に試験施工箇所のア断面を示す。

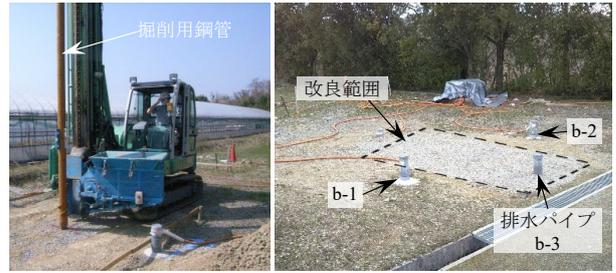
写真-4 case2 の施工状況

(a) 施工機

(b) 施工完了状況

っては、改良体を構築後、施工機のアタッチメントを交換して行った(写真-4(a))。排水パイプの施工は、①先端に接続の解除が可能なキャップの付いた口径114mmの掘削用鋼管をセットし、②排水目標深度まで正回転で掘削を行い、③目標深度到達後に逆回転させることで先端キャップの接続を解除した後に、④鋼管の上端から内部に排水パイプを挿入し、⑤施工機により鋼管のみを引き抜き、排水パイプを残置させる手順で行った。この施工を2019年3月に行い、排水パイプは原地盤の粘土質砂礫層GL-9.21mまで到達させた。排水パイプは硬質塩化ビニル管(VP65)を使用し、深度1.2m~9.2mまでがストレーナーとなっている。また、地表面の仕上げは水が流入しないよう0.3mの深度まで掘削し、砕石改良体頭部に不織布を敷設した後、現場発生土を振動コンパクターで締め固めて埋戻した(写真-4(b))。

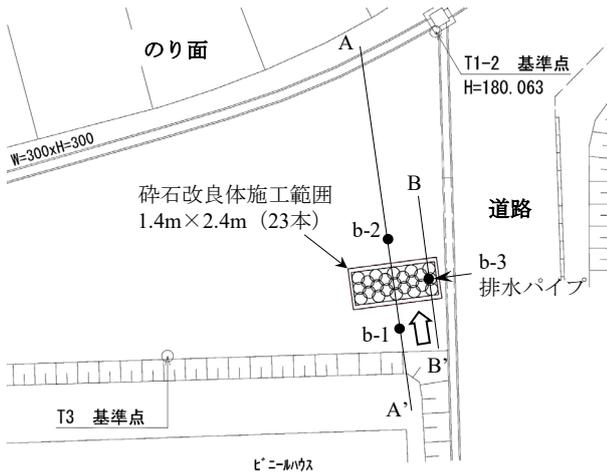
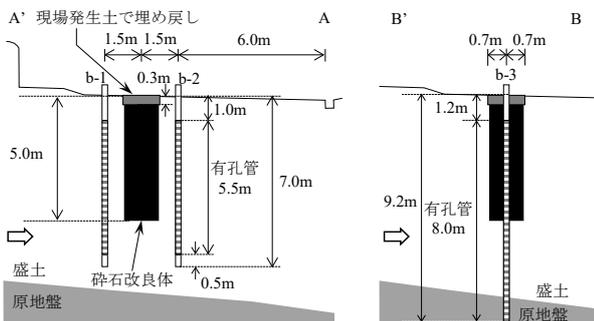
図-5 case2 の施工図

(a) 平面図 (⇒: 水の流れの方向)

(b) 断面図 (左: AA', 右: BB' ⇒: 水の流れの方向)

図-5に試験箇所の施工状況を示す。現地では、2018年3月に砕石改良体を1.4m x 3.0mの範囲に23本、深度5mまで施工した。また、砕石改良体は70mmオーバーラップさせながら千鳥で配置した。排水パイプの施工にあ

水位観測孔は、砕石改良体の上流側b-1、下流側に、b-2を設置するとともに、排水パイプに水位計を設置し(b-3)、水位観測を行った。なお、表-1に深度3.0~3.5mの盛土部分と深度10.5~11.0mの原地盤砂層の現場透水試験の結果を示す。

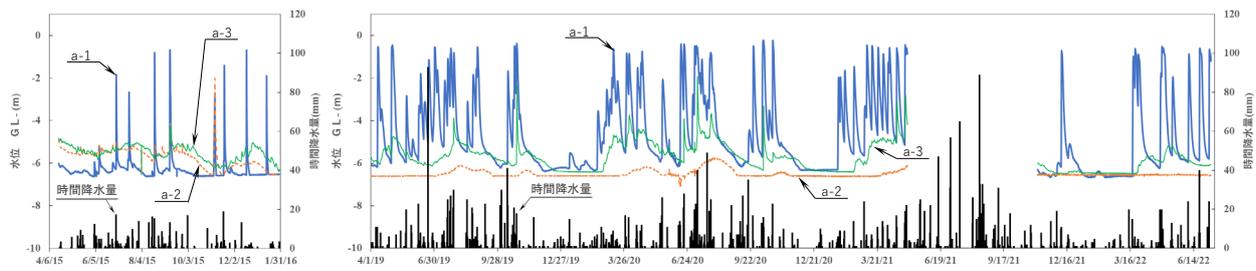
(a) 観測期間 2015.4.18~2016.1.31

(b) 観測期間 2019.4.1~2022.7.10

図-6 case1 の各観測孔の水と時間降水量の関係 (左：試験施工前，右：試験施工後)

本地点では藤原ら⁷⁾が、2019年3月までの水位についてまとめており、ここでは主にそれ以降について検討を行う。図-6に試験施工前と2019年4月以降の各観測孔の水位と時間降水量の関係を示す。なお、2021年5月~10月はデータロガーの不具合のため、水位データが欠損している。

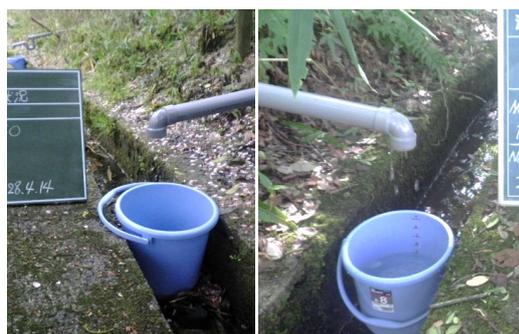
写真-5 p-2 の排水状況 (左:2016.4.14, 右:2018.9.5)

排水パイプからの排水状況は、施工直後から p-2 以外の 3 本で排水が確認でき、また p-5,6 の追加施工によって、p-2 の排水も確認できるようになった (写真-5)。また、降雨時にはすべての排水パイプから排水が確認できており、排水量は p-4 が最も多く、無降雨時でも常時排水が確認されている。p-4 の排水量は、表-3 に示すように計測日の 1 日前に降雨がある場合は 0.065~0.136 L/min、降雨がない場合では 0.015~0.021 L/min である。
